MALKOÇ BEY CAMİİ

Macaristan'ın Şikloş şehrinde
XVI. yüzyılda yapılmış cami.

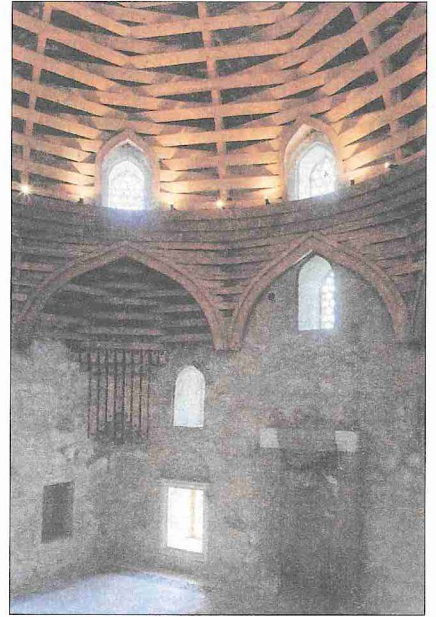
Malkoç Bey Camii'nin harim kısmından bir görünüş

Malkoç Bey Camii klasik kubbeli küçük bir ibadet yeri olarak tasarlanmış, aralarda tuğla da kullanılmak suretiyle moloz taşlardan yapılmıştır. Dış duvar yüzeylerinde meydana çıkarılan esas siva kalıntılarında aslında cephelerin kesme taş ve derzleri taklit edecek şekilde kapatıl-

mış olduğu anlaşılmaktadır. Pencereler ise taş söveli ve tuğladan sivri kemerlidir. Dışarıdan 12 m. kadar uzunluğa sahip kare planlı bir yapı olan caminin her cephesinde altta ikiye büyük pencere vardır. Ayrıca üstte daha ufak pencerelerden başka kubbe kasnağında da pencereler bulunur. Yaklaşık 9,80 m. çapındaki kubbeğe geçiş köşe trompları ile sağlanmış. Hayli tahrip edilmiş olmasına rağmen mukarnaslı mihrabın üst kısmı bulunabilmiştir. Giriş cephesinde sağ taraftaki pencerenin içinden duvar kalınlığına oyulmuş bir merdiven başlangıcı yalnız temeli kalan minareye çıkışı sağlıyordu. Ekrem Hakkı Ayverdi, 1976'da yaptığı incelemeyle dayanarak bu ölçülerdeki ve bu tipteki camilerde genellikle rastlandığı gibi girişte kemerleri dört sütuna dayanan üç bölümün olduğunu tahmin etmiştir. Bu bölümlerin her biri kubbelerle örtülü olmalıydı (*Avrupa'da Osmanlı Mimârî Eserleri I*, s. 260, 263).
